SINTOMI	PROBABILI CAUSE	POSSIBILI INTERVENTI
<p>9.1.1</p>

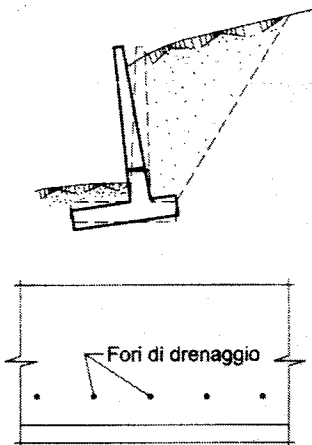
<p>Fori di drenaggio</p>

<p>Zona di raccolta</p> <p>I fori funzionano solo inizialmente. L'elevata velocità dell'acqua provoca erosione interna del materiale e occlusione dei fori.</p>

<p>② Geotessile ① Tubi di drenaggio</p> <p>Due soluzioni possibili: ① o ②</p>
<p>9.1.2</p>
