# GIORNALE DEI LAVORI

**OGGETTO:** Costruzione di un complesso di fabbricati destinati ad abitazione ed a negozi nel Comune di Milano.

**COMMITTENTE:** Comune di Milano

**Giornale dei Lavori n. 1**

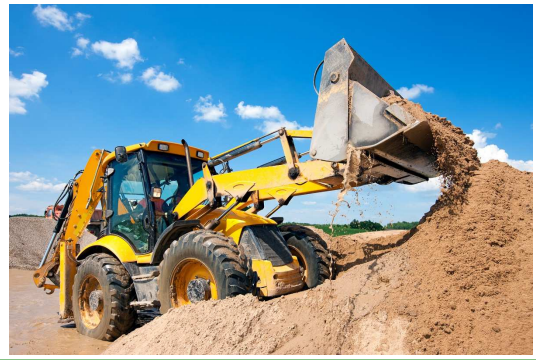
<p><i>vedi foto "pulizia area dove verranno posizionati i silos" di Rossi ing. Antonio (DL)</i></p> <p style="text-align: right;"><i>zia area dove verranno posizionati i silos - 03/05/2017</i></p>

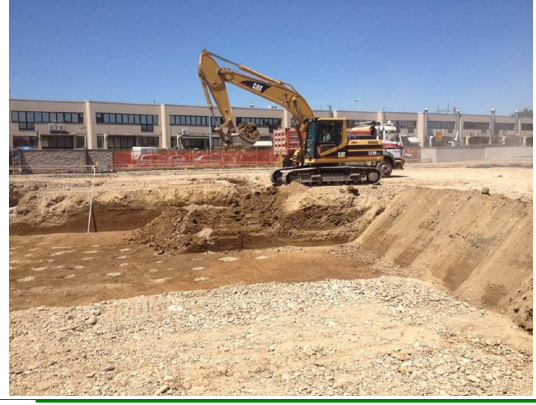
<p><i>vedi foto "scavo corpo A" di Rossi ing. Antonio (DL)</i></p> <p style="text-align: right;"><i>scavo corpo A - 03/05/2017</i></p>

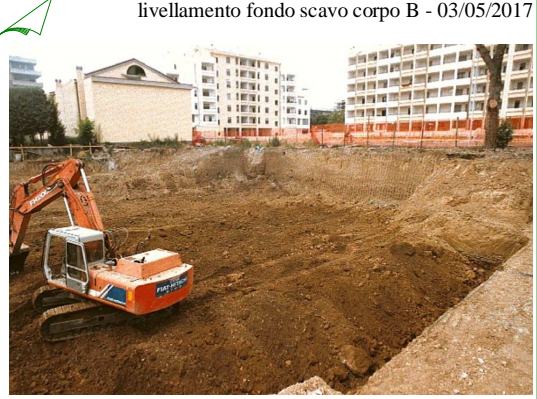
<p><i>vedi foto "livellamento fondo scavo corpo B" di Rossi ing. Antonio (DL)</i></p>
<p>04/05/2017 SOLE 20.0 °C Precip. ASSENTI</p>	<p>Scavo di fondazione e protezione degli scavi con opere provvisorie. Verifica delle generalità degli operai presenti in cantiere, le loro dotazioni e i dispositivi di protezione individuale. Verifica delle attrezzature e macchinari utilizzati e la loro conformità. Redatto apposito verbale.</p> <p><b>OPERAI e MEZZI:</b> MDO - Operaio comune (Mario Rienzo) = 1; MDO - Operaio comune (Nicola Barano) = 1; MDO - Operaio specializzato (Marco Grosso) = 1; MDO - Capo squadra (Francesco Natale) = 1; MAC - Autocarro a cassone ribaltabile da 30 t = 1; MAC - Escavatore cingolato = 1; MAC - Pala caricatrice gommata = 1;</p> <p><b>COORDINATORE per l'ESECUZIONE dei LAVORI - Gialli arch. Marco</b> VERBALE di CONSTATAZIONE - (con allegato) A) Non sono state rilevate violazioni delle disposizioni contenute nel piano di sicurezza e coordinamento da parte delle imprese presenti in cantiere;</p>

livellamento fondo scavo corpo B - 03/05/2017</p> <p style="text-align: center;">FIRMA</p> <p><i>vedi foto "protezione scavo lato strada comunale" di Rossi ing. Antonio (DL)</i></p> <p style="text-align: right;">

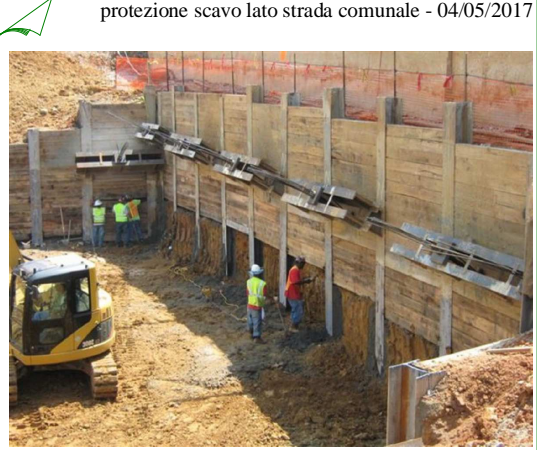
protezione scavo lato strada comunale - 04/05/2017</p>
<p>05/05/2017 VARIABILE 20.5 °C Precip. ASSENTI</p>	<p>Posizionamento casseri e armature di fondazione CORPO B. Getto magrone CORPO A.</p> <p><b>OPERAI e MEZZI:</b> MDO - Operaio comune (Franco Rossi) = 1; MDO - Operaio comune (Mario Rienzo) = 1; MDO - Operaio comune (Nicola Barano) = 1; MDO - Operaio comune (Corrado Ferri) = 1; MDO - Operaio specializzato (Marco Grosso) = 1; MDO - Operaio specializzato (Fabio Marano) = 1; MDO - Capo squadra (Francesco Natale) = 1; MAC - Autocarro a cassone ribaltabile da 30 t = 1; MAC - Betoniera = 1; MAC - Dumper = 1; MAC - Autobetoniera = 1; MAC - Gru a torre = 1;</p> <p><b>DIRETTORE dei LAVORI - Rossi ing. Antonio</b> OSSERVAZIONI e ANNOTAZIONI - (con allegato) Per presenza di massi caduti durante la notte, prima del posizionamento dei casseri di fondazione è stato necessario ripulire l'area adiacente il marciapiede comunale</p> <p>Sono state predisposte ulteriori opere provvisorie per protezione degli scavi.</p> <p style="text-align: right;">FIRMA</p> <p><i>vedi foto "armatura trave spigolo est corpo A" di Rossi ing. Antonio (DL)</i> <i>vedi foto "casseri trave di fondazione corpo A" di Rossi ing. Antonio (DL)</i> <i>vedi foto "getto magrone lato est" di Rossi ing. Antonio (DL)</i></p>

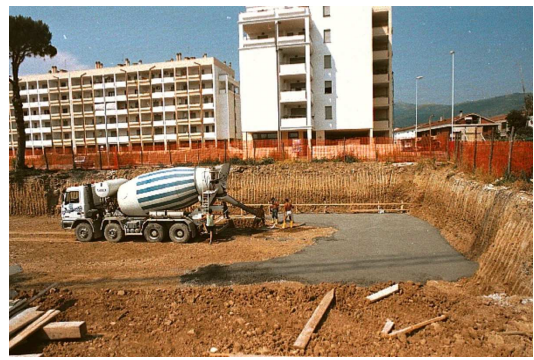
DATA e METEO	ANNOTAZIONI GENERALI E SPECIALI SULL'ANDAMENTO E MODO DI ESECUZIONE DEI LAVORI, AVVENIMENTI STRAORDINARI E TEMPO IMPIEGATO
09/05/2017 NUVOLOSO 18.0 °C Precip. ASSENTI	<p>- Capo squadra (Francesco Natale) = 1; MAC - Autocarro a cassone ribaltabile da 30 t = 1; MAC - Betoniera = 1; MAC - Dumper = 1; MAC - Autobetoniera = 1; MAC - Gru a torre = 1;</p> <p>armatura trave spigolo est corpo A - 05/05/2017</p>   <p>casseri trave di fondazione corpo A - 05/05/2017</p>   <p>getto magrone lato est - 05/05/2017</p>

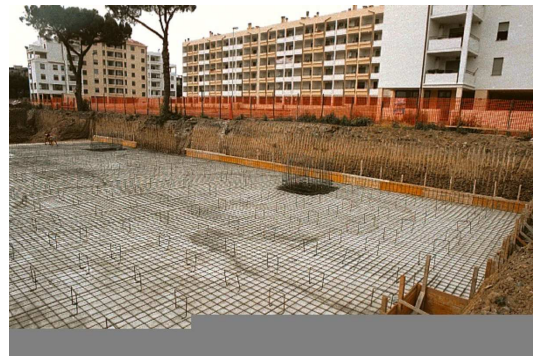
DATA e METEO	ANNOTAZIONI GENERALI E SPECIALI SULL'ANDAMENTO E MODO DI ESECUZIONE DEI LAVORI, AVVENIMENTI STRAORDINARI E TEMPO IMPIEGATO
10/05/2017 NUVOLOSO 16.0 °C Precip. DEBOLI	<p data-bbox="1141 257 1508 286">platea di fondazione corpo A - 08/05/2017</p>

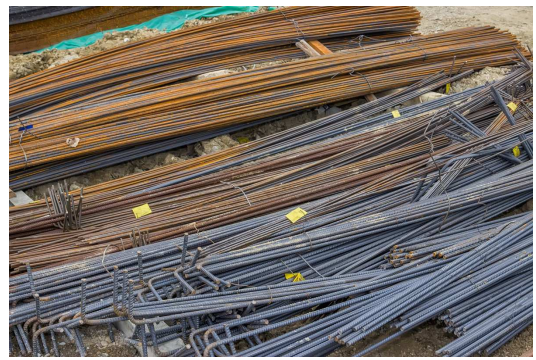
<p><b>DIRETTORE dei LAVORI - Rossi ing. Antonio</b> OSSERVAZIONI e ANNOTAZIONI - (con allegato) Barre di acciaio arrivate in cantiere</p> <p><b>DIRETTORE dei LAVORI - Rossi ing. Antonio</b> VERBALE di ACCETTAZIONE MATERIALI - (con allegato) La classe di acciaio fornita è del tipo B450C, la stessa è compatibile con quanto richiesto nel progetto strutturale.</p> <p><i>vedi foto "platea di fondazione corpo A" di Rossi ing. Antonio (DL)</i> <i>vedi foto "barre acciaio in cantiere per corpo B" di Rossi ing. Antonio (DL)</i></p> <p>Ultimato il posizionamento delle casseforme di fondazione per il CORPO B. Inizia la lavorazione ed il posizionamento delle armature metalliche per travi di fondazione sempre per il CORPO B. Fase conclusiva posizionamento casseri travi di fondazione CORPO B</p> <p>FIRMA</p> <p>FIRMA</p>

<p data-bbox="1077 667 1508 696">barre acciaio in cantiere per corpo B - 08/05/2017</p>

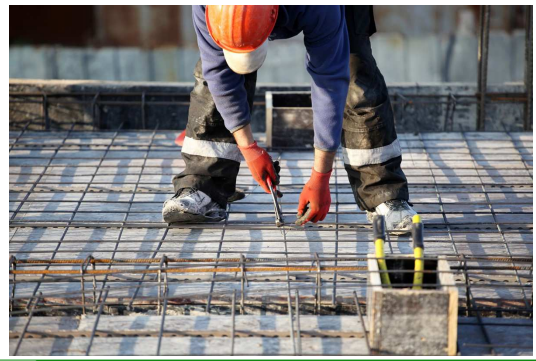
<p data-bbox="287 1108 470 1131"><b>OPERAI e MEZZI:</b></p> <p data-bbox="287 1133 1544 1205">MDO - Operaio comune (Franco Rossi) = 1; MDO - Operaio comune (Mario Rienzo) = 1; MDO - Operaio comune (Nicola Barano) = 1; MDO - Operaio comune (Corrado Ferri) = 1; MDO - Operaio specializzato (Marco Grosso) = 1; MDO - Operaio specializzato (Fabio Marano) = 1; MDO - Capo squadra (Francesco Natale) = 1; MAC - Autocarro a cassone ribaltabile da 15 t = 1; MAC - Dumper = 1; MAC - Gru a torre = 1;</p> <p data-bbox="287 1232 901 1254">vedi foto "armature metalliche passo 20cm" di Rossi ing. Antonio (DL)</p> <p data-bbox="1109 1258 1508 1288">armature metalliche passo 20cm - 09/05/2017</p>

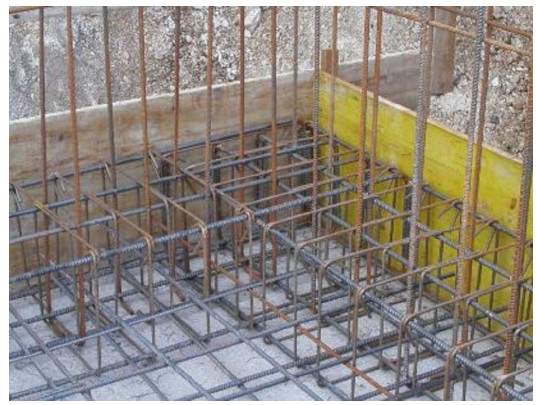
<p data-bbox="287 1668 917 1691">vedi foto "armatura trave spigolo est corpo B" di Rossi ing. Antonio (DL)</p> <p data-bbox="287 1693 853 1715">vedi foto "casseri e armatura corpo B" di Rossi ing. Antonio (DL)</p> <p data-bbox="287 1769 1284 1870">Controllo delle armature metalliche in fondazione CORPO B. Verificati i ferri di armatura e casseforme. Verificato anche la corretta posa in opera delle armature in base alle ultime indicazioni fornite nella precedente visita. In particolare la riduzione del passo delle staffe all'incrocio delle travi 1-2-3-4, 3-7-11.</p> <p data-bbox="287 1899 470 1921"><b>OPERAI e MEZZI:</b></p> <p data-bbox="287 1924 1544 1995">MDO - Operaio comune (Franco Rossi) = 1; MDO - Operaio comune (Mario Rienzo) = 1; MDO - Operaio comune (Nicola Barano) = 1; MDO - Operaio comune (Corrado Ferri) = 1; MDO - Operaio specializzato (Marco Grosso) = 1; MDO - Operaio specializzato (Fabio Marano) = 1; MDO - Capo squadra (Francesco Natale) = 1; MAC - Autocarro a cassone ribaltabile da 15 t = 1; MAC - Dumper = 1;</p> <p data-bbox="287 2024 726 2047"><b>DIRETTORE dei LAVORI - Rossi ing. Antonio</b></p>

DATA e METEO	ANNOTAZIONI GENERALI E SPECIALI SULL'ANDAMENTO E MODO DI ESECUZIONE DEI LAVORI, AVVENIMENTI STRAORDINARI E TEMPO IMPIEGATO
	<p style="text-align: right;">armatura trave spigolo est corpo B - 09/05/2017</p>

<p>ORDINE di SERVIZIO - (con allegato) Riscontrate irregolarità sulla posa in opera delle armature; mancano i distanziatori sul fondo delle armature e per i casseri, così come prescritto nel capitolato speciale d'appalto.</p> <p>Predispongo specifico ordine di servizio all'impresa.</p> <p style="text-align: right;">FIRMA</p>
<p>11/05/2017 PIOGGIA 14.0 °C Precip. FORTI</p>	<p>Viste le condizioni meteo avverse, il cantiere rimane chiuso.</p> <p><b>DIRETTORE dei LAVORI - Rossi ing. Antonio</b> ISTRUZIONI In data odierna comunico all'impresa la corretta classe di calcestruzzo da ordinare in centrale di betonaggio per il getto delle fondazioni.</p> <p style="text-align: right;">FIRMA</p> <p><b>IMPRESA - La Costruttoria s.r.l. - (Legale Rappresentante: Bianchi geom. Felice)</b> CONTESTAZIONI dell'IMPRESA - (con allegato) Il Direttore dei lavori ha comunicato alla scrivente la necessità di ordinare un conglomerato di classe C 32/40, atipico per la zona, invece del comune tipo C 25/30. Riservandosi di apporre le opportune riserve in sede di firma degli atti contabili ed al fine di operare al meglio delle proprie competenze nei migliori interessi della committenza, si fa presente quanto sopra per gli adempimenti del caso.</p> <p style="text-align: right;">FIRMA</p>

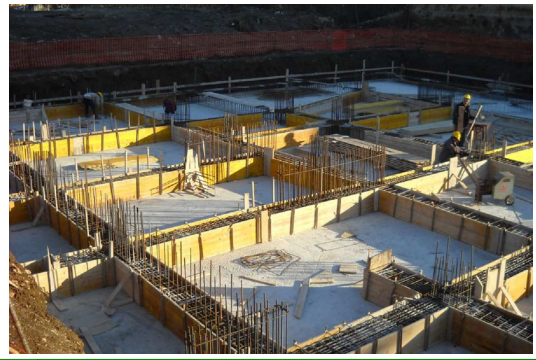
<p style="text-align: right;">casseri e armatura corpo B - 09/05/2017</p>

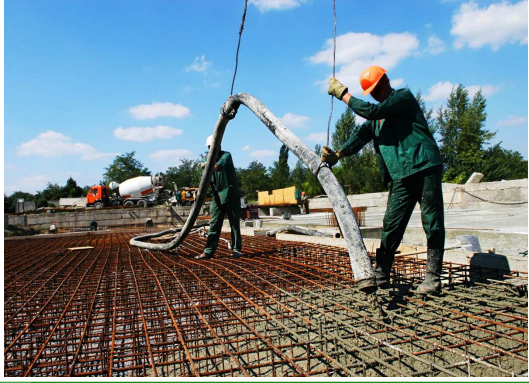
DATA e METEO	ANNOTAZIONI GENERALI E SPECIALI SULL'ANDAMENTO E MODO DI ESECUZIONE DEI LAVORI, AVVENIMENTI STRAORDINARI E TEMPO IMPIEGATO
	<p>La miscela di calcestruzzo è compatibile con quanto richiesto nel progetto strutturale.</p> <p style="text-align: right;">FIRMA</p> <p>vedi foto "inizio getto fondazione" di Rossi ing. Antonio (DL)</p> <div data-bbox="970 360 1509 790"><p style="text-align: right;">inizio getto fondazione - 12/05/2017</p>

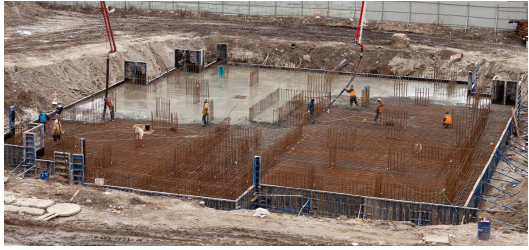
</div> <p>vedi foto "particolare dall'alto del getto di fondazione" di Rossi ing. Antonio (DL)</p> <div data-bbox="970 824 1509 1122"><p style="text-align: right;">particolare dall'alto del getto di fondazione - 12/05/2017</p>

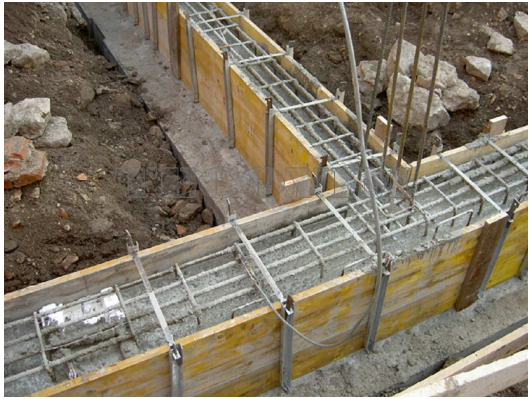
</div> <p>vedi foto "trave fondazione trave 2-6-10, 1-2-3-4" di Rossi ing. Antonio (DL)</p> <div data-bbox="970 1155 1509 1608"><p style="text-align: right;">trave fondazione trave 2-6-10, 1-2-3-4 - 12/05/2017</p>
